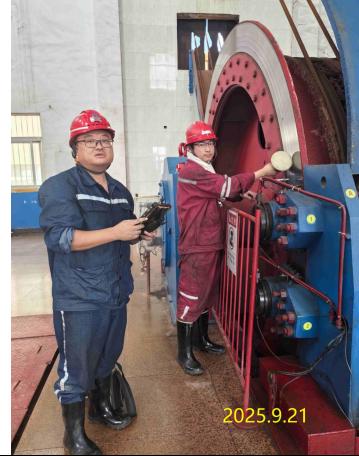
序号	报告编号	发布日期	结论	影像资料
15	GX-B1301/25-3-25013	2025.11.10	综合判定：合格。

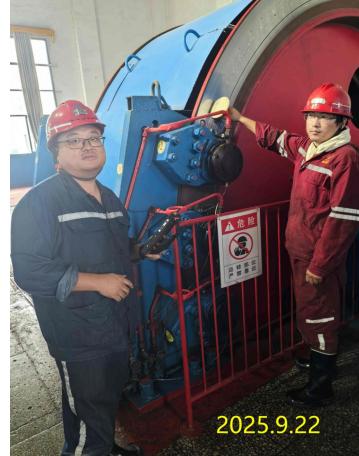
16	GX-B1301/25-3-25014	2025.11.10	综合判定：合格。

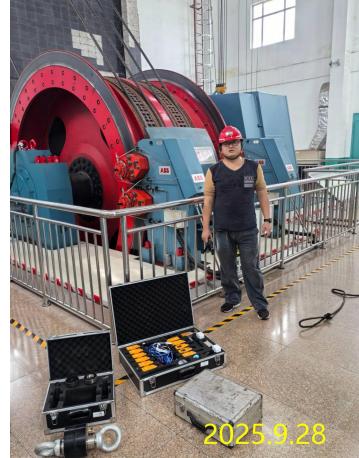
17	GX-B1301/25-3-25015	2025.11.10	综合判定：合格。

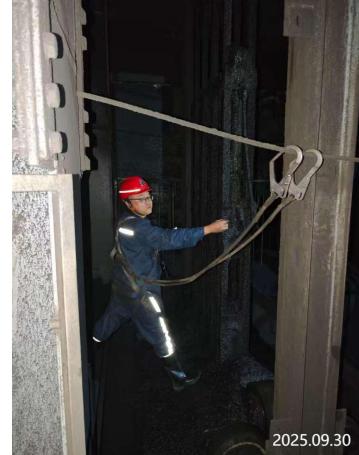
2025.9.28	
18	GX-B1310/21-3-25227	2025年11月7日	符合标准要求。

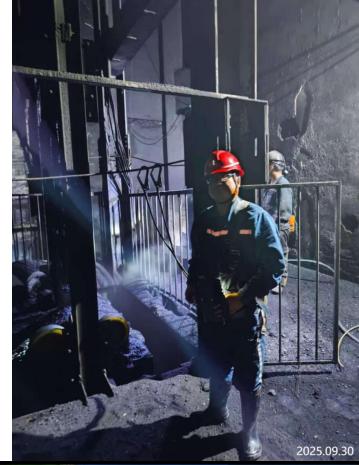
19	GX-B1427/21-3-25059	2025年11月7日	符合标准要求。

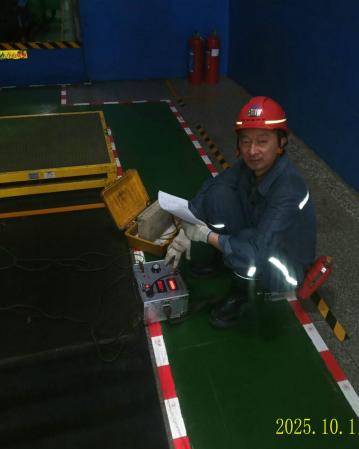
2025.09.30	
20	GX-B1495/25-3-252693~252694	2025年11月11日	本次共检高压开关设备2台，2台高压开关设备所检项目合格。

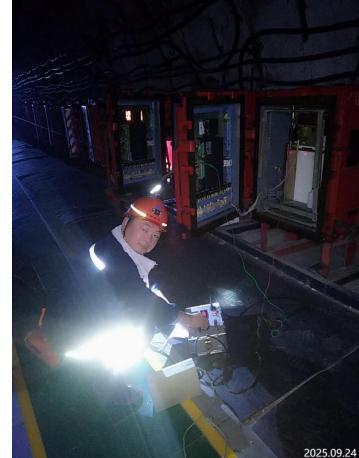
23	GX-B1495/25-3-252379~252396	2025年11月10日	本次共检高压开关设备18台，18台高压开关设备所检项目合格。

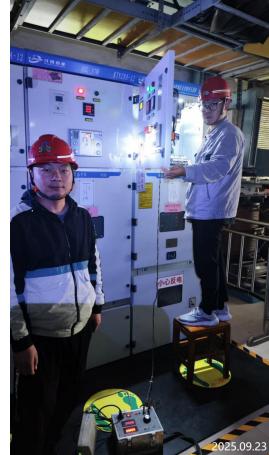
2025.09.24	
24	GX-B1495/25-3-252371~252375	2025年11月10日	本次共检高压开关设备5台，5台高压开关设备所检项目合格。

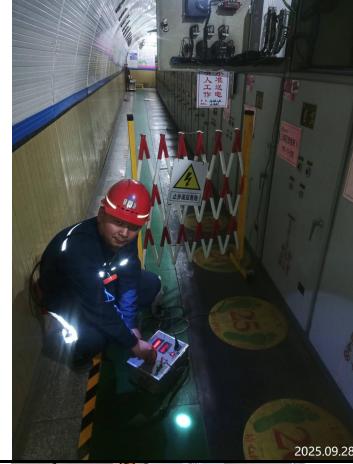
25	GX-B1495/25-3-252708~252736	2025年11月10日	本次共检高压开关设备29台，29台高压开关设备所检项目合格。

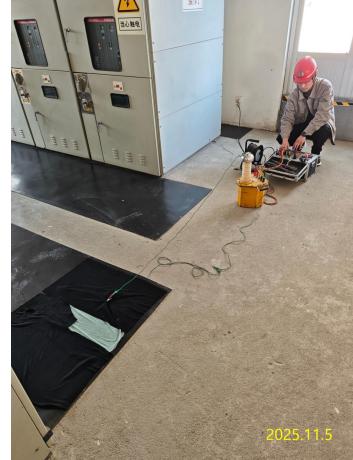
26	GX-B1328/25-3-25262	2025.11.11	合格。

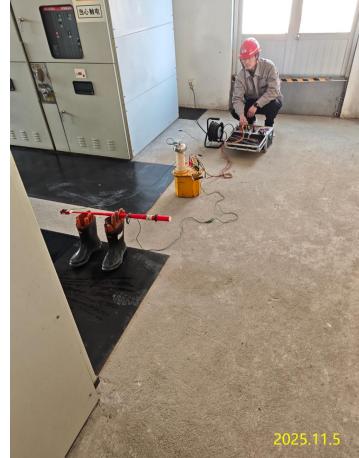
27	GX-B1328/25-3-25263	2025.11.11	合格。

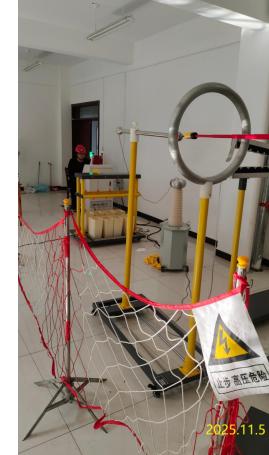
2025.11.5
28	GX-B1328/25-3-25264	2025.11.11	合格。

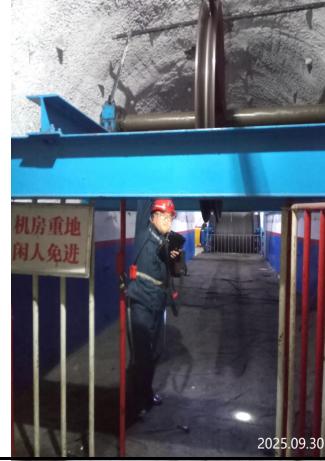
29	GX-B1310/21-3-25229	2025.11.12	符合标准要求。

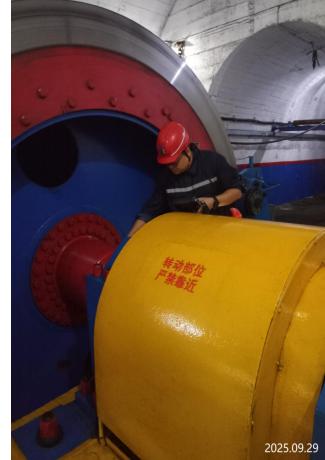
30	GX-B1310/21-3-25230	2025.11.12	符合标准要求。

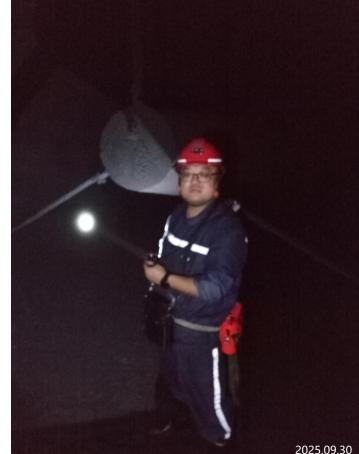
31	GX-B1310/21-3-25231	2025.11.12	未发现超过Φ2mm当量直径的缺陷。

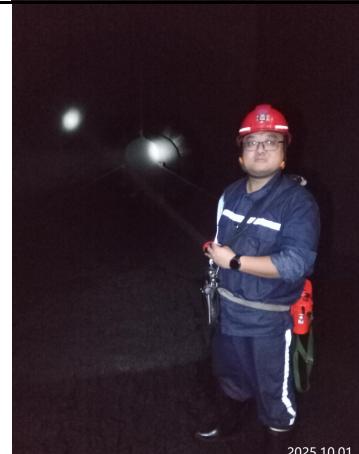
32	GX-B1310/21-3-25232	2025.11.12	未发现超过Φ2mm当量直径的缺陷。

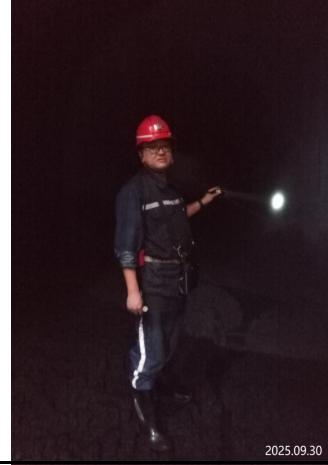
33	GX-B1428/21-3-25066	2025.11.12	无缺陷迹痕显示。

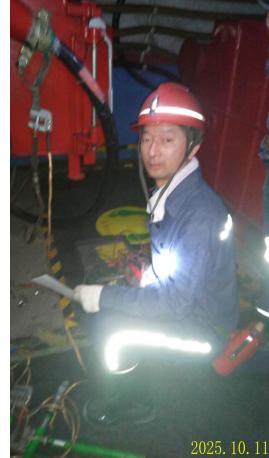
35	GX-B1321/20-3-252099	2025.11.12	所检项目合格。

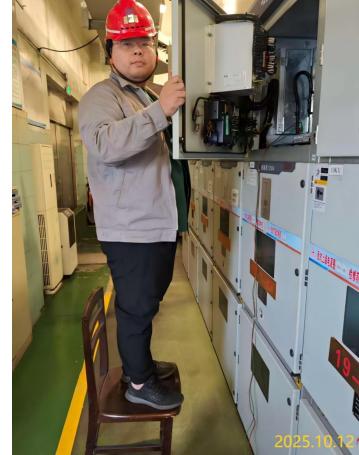
2025.10.11	
36	GX-B1495/25-3-252651~252679	2025.11.13	所检项目合格。

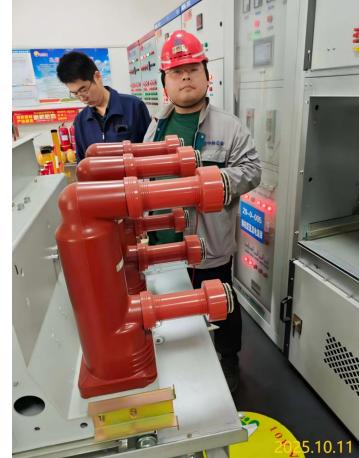
37	GX-B1495/25-3-252461~252484	2025.11.13	所检项目合格。

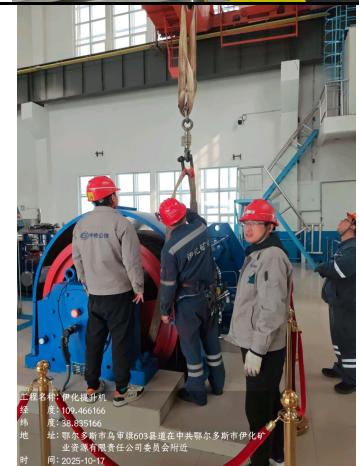
38	GX-B1301/25-3-25011	2025.11.13	综合判定:合格。

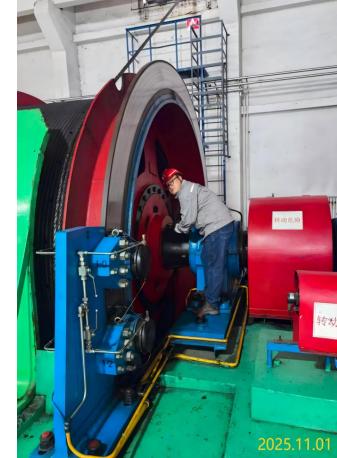
39	GX-B1310/21-3-25262	2025.11.13	符合标准要求。

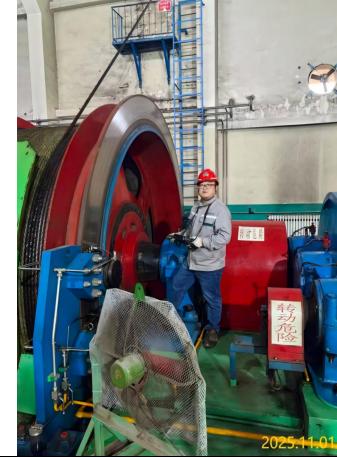
40	GX-B1310/21-3-25263	2025.11.13	符合标准要求。

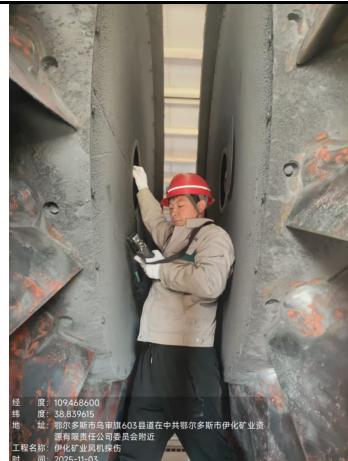
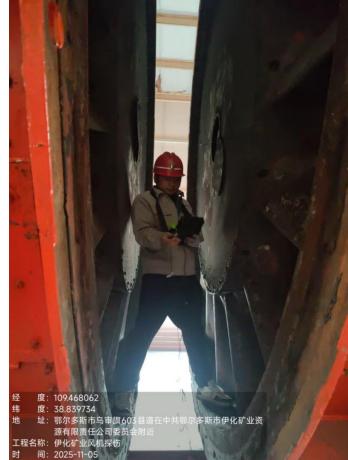
41	GX-B1310/21-3-25260	2025.11.13	未发现超过Φ2mm当量直径的缺陷。

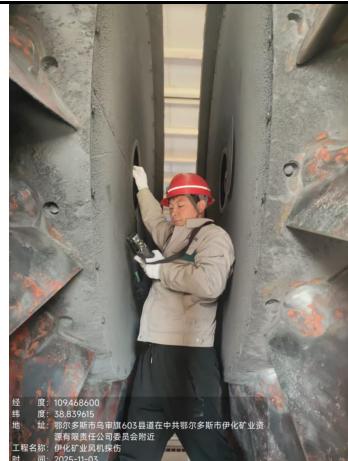
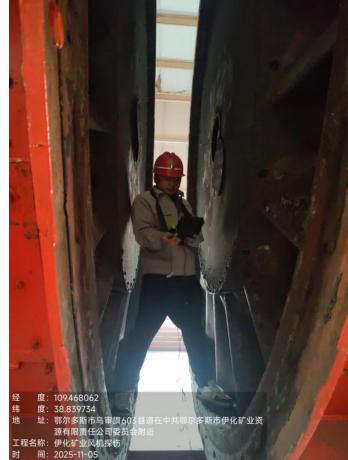
42	GX-B1310/21-3-25261	2025.11.13	未发现超过Φ2mm当量直径的缺陷。

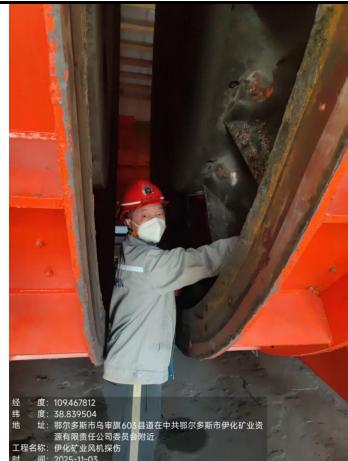
43	GX-B1428/21-3-25070	2025.11.13	无缺陷迹痕显示。

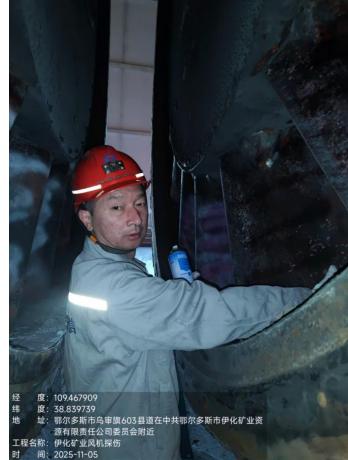
经 度: 109°46'7.912 纬 度: 38°33'50.04 地 址: 鄂尔多斯市乌审旗603国道在中共鄂尔多斯市伊化矿业资 源有限公司委员会附近 工程名称: 伊化矿#1风机损伤 时 间: 2025-11-03	
44	GX-B1428/21-3-25071	2025.11.13	无缺陷迹痕显示。

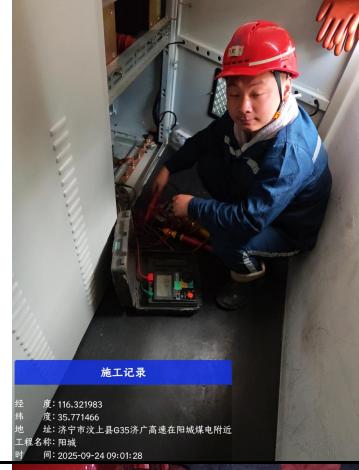
45	GX-B1321/20-3-251924~251926	2025.11.14	所检项目合格。

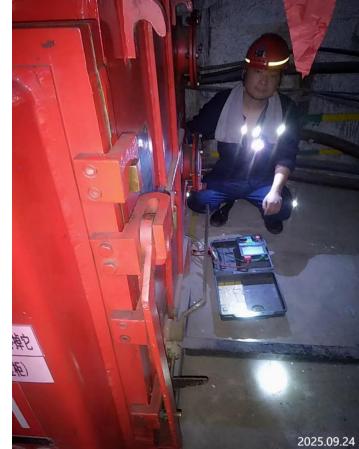
46	GX-B1321/20-3-251927~251937	2025.11.14	所检项目合格。

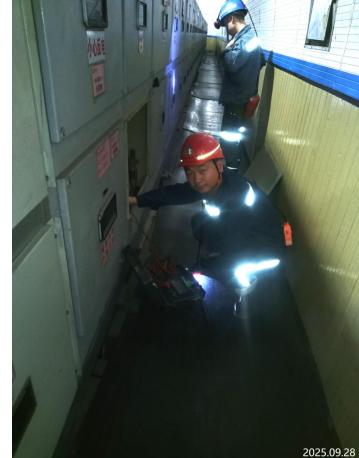
47	GX-B1321/20-3-251938~251947	2025.11.14	所检项目合格。

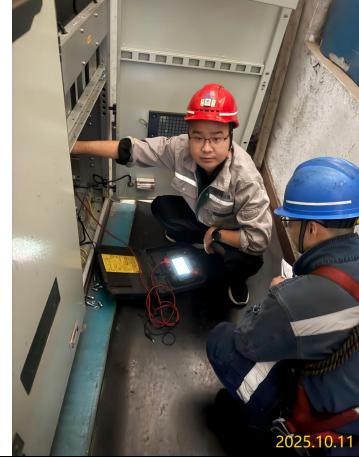
2025.09.28	
48	GX-B1321/20-3-252027~252034	2025.11.14	所检项目合格。

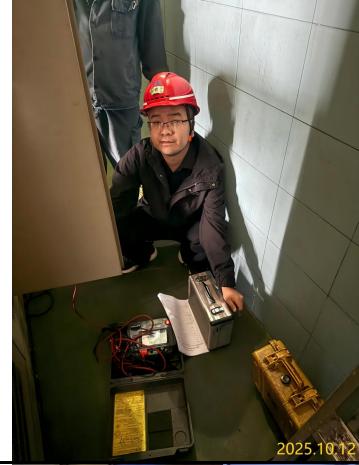
49	GX-B1321/20-3-252043~252051	2025.11.14	所检项目合格。

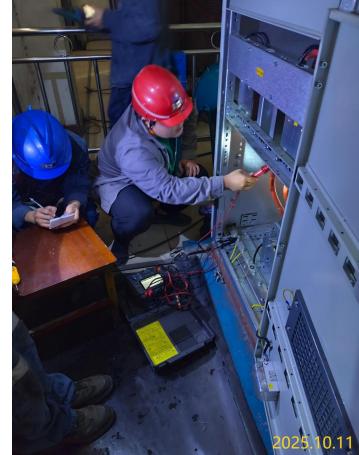
2025.10.12	
50	GX-B1321/20-3-252035~252042	2025.11.14	所检项目合格。

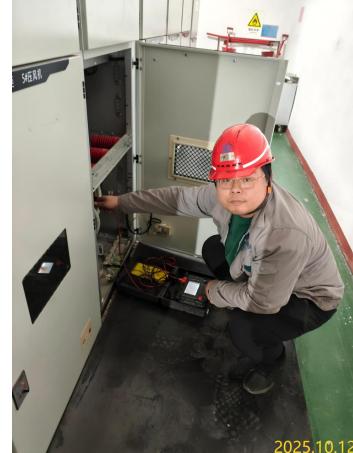
51	GX-B1321/20-3-252052~252061	2025.11.14	所检项目合格。

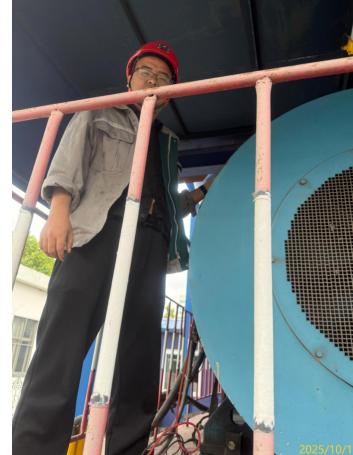
2025.10.12	
52	GX-B1323/21-3-25564	2025年11月13日	所检项目合格。

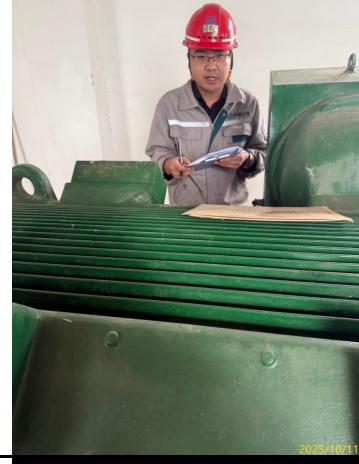
53	GX-B1323/21-3-25565~25567	2025年11月13日	所检项目合格。

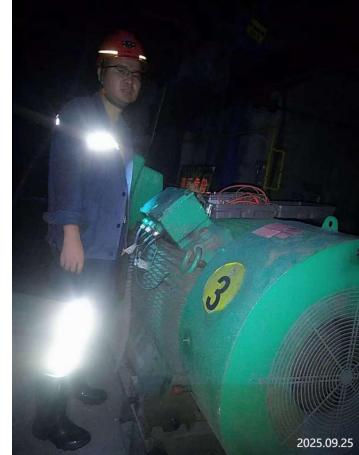
54	GX-B1323/21-3-25577~25579	2025年11月13日	所检项目合格。

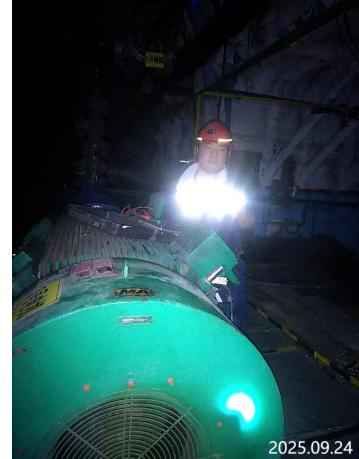
55	GX-B1323/21-3-25570~25576	2025年11月13日	所检项目合格。

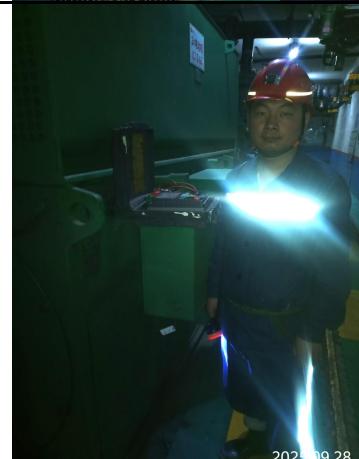
56	GX-B1323/21-3-25586~25590	2025年11月13日	所检项目合格。

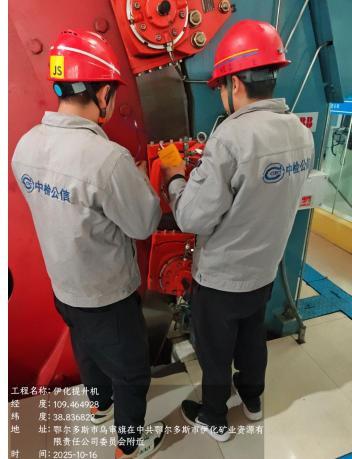
57	GX-B1301/25-3-25012	2025.11.14	综合判定:合格。
