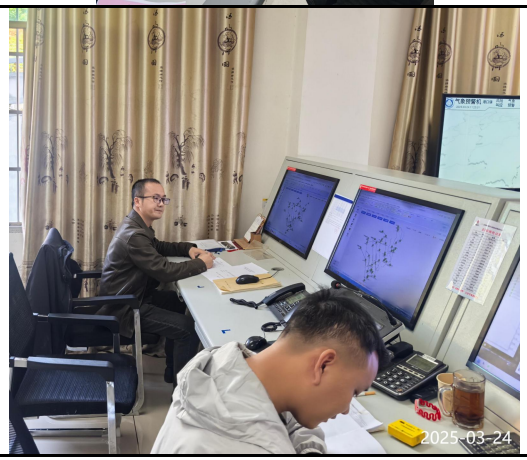
3	GX-B1371/21-9-25008	2025.4.7	存在问题： 1、未建立台账及报表。 2、系统发出报警时处置结果未记录备案。 3、监控系统布置图缺少供电线缆走向，分站图例名称错误。 4、未打印报警记录月报表。 建议：加强监测监控设备日常维护。 除上述问题外，所检项目合格。	
4	GX-B1371/21-9-25009	2025.4.8	存在问题： 1、监测监控设备未定期进行调校； 2、无传感器调校记录表； 3、无法进行主备机切换。 建议：加强监测监控设备日常维护及调校。 除上述问题外，所检项目合格。
